Batterieentladung – Diagnose und bekannte Fehler – TPL-Nr. 2008815

Diese Anleitung dient zur Unterstützung bei der Diagnose von Fehlern im Bereich Batterieentladung und Problemen mit der Stromversorgung.

Touareg, alle Modelle, alle Modelljahre

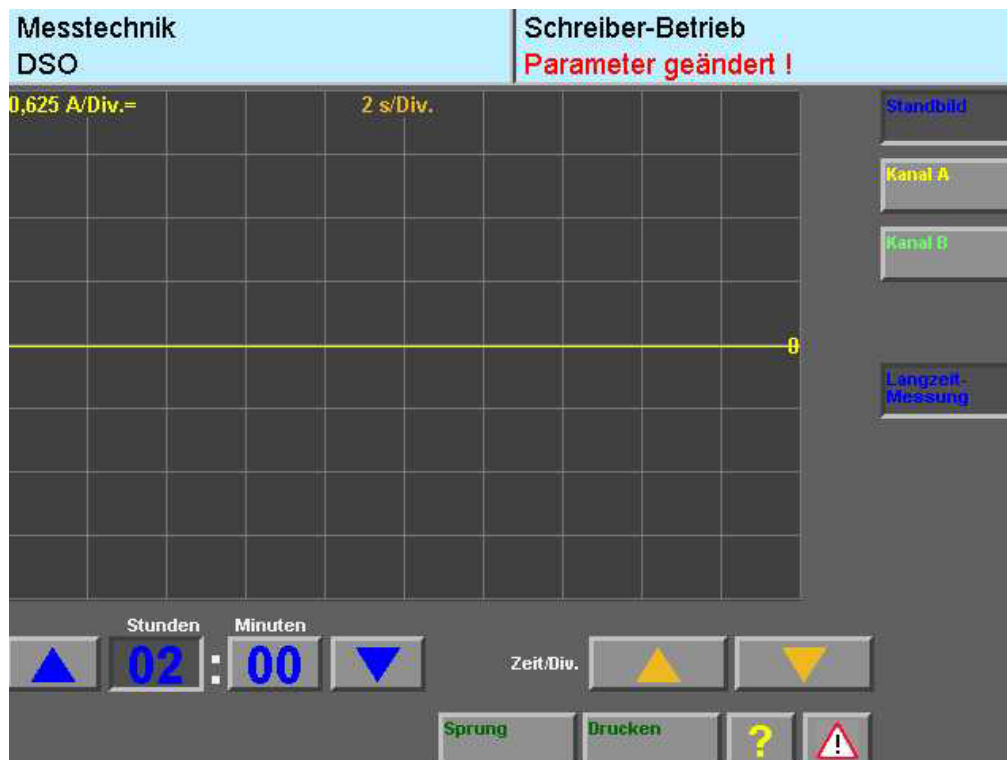
- Hintere Türen schließen.
- Zündschlüssel abziehen
- Fahrzeug mit Funkfernbedienung in SAFE - Zustand verriegeln (einmal drücken).
- Fahrzeug nicht mehr berühren, keine Schalter mehr betätigen
- Batterieladegerät ausschalten und vollständig abklemmen.
- Während der Ruhestrommessung darf kein Ladegerät angeschlossen sein, es würde den Messwert verfälschen!
- VAS5051/VAS5051B zur Strommessung vorbereiten
 - VAS5051/VAS5051B in den Modus Digitales Speicheroszilloskop (DSO) schalten
 - 50A Stromzange (100A Stromzange bei VAS5051B) an den Tester anschließen
 - Stromzange kalibrieren.
 - DSO auf Langzeitmessung (2 Std; 0,625A/div; 2sec/div) einstellen, siehe Bild

Abbildung 1: Einstellung DSO für Langzeitruestrommessung

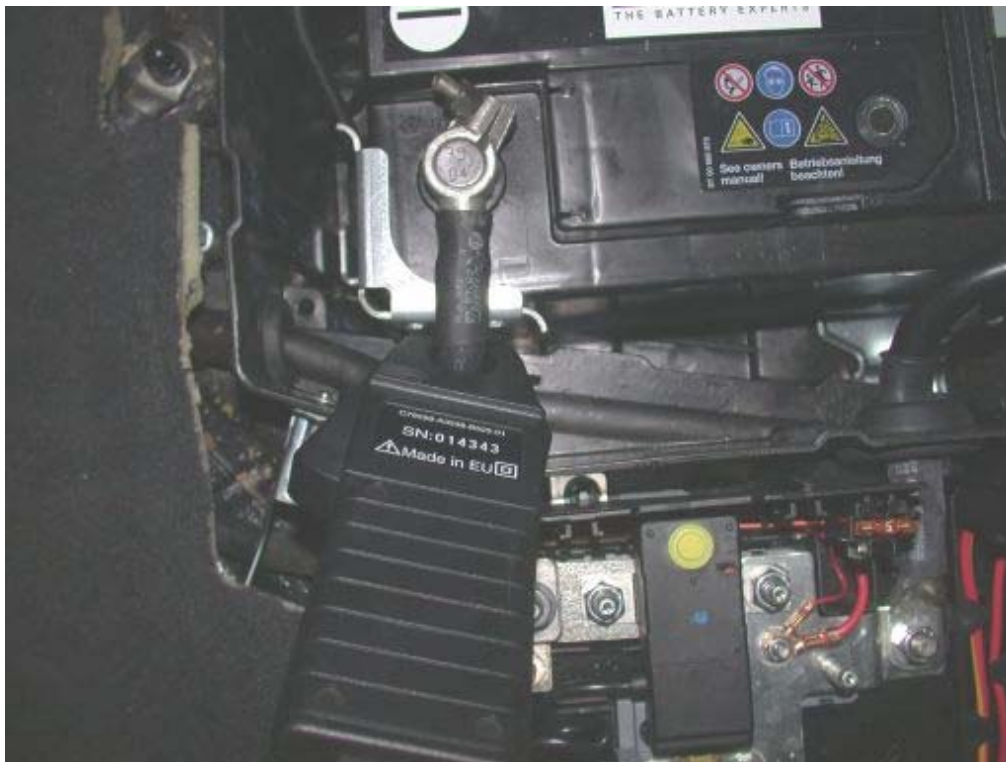
- 50A (100A) Stromzange um die Masseleitung der Batterie legen und schließen, siehe Bild.

Abbildung 2: Anschluss der Stromzange für Langzeitruhestrommessung

- Der Batterietrennschalter E74 trennt den vorderen Teil des Bordnetzes im Falle eines Unfalls von der Batterie (siehe Seite 8, Abbildung 2, Bauteil mit gelben Punkt rechts neben der Stromzange). Messen Sie die Spannung beider Kontakte dieses Schalters gegen Masse mit dem Multimeter. Liegt an beiden Seiten des Schalters dieselbe Spannung (Batteriespannung) an?
Wenn auf beiden Seiten des Schalters nicht dieselbe Spannung anliegt, prüfen Sie, ob der gelbe Punkt heraussteht. Dies darf nur der Fall sein, wenn der Schalter schon einmal im Crashfall ausgelöst hat. Ersetzen Sie den Batterietrennschalter E74 nach ELSA Reparaturleitfaden und melden dies über DISS an das TSC, damit der Schalter zur Analyse angefordert werden kann.

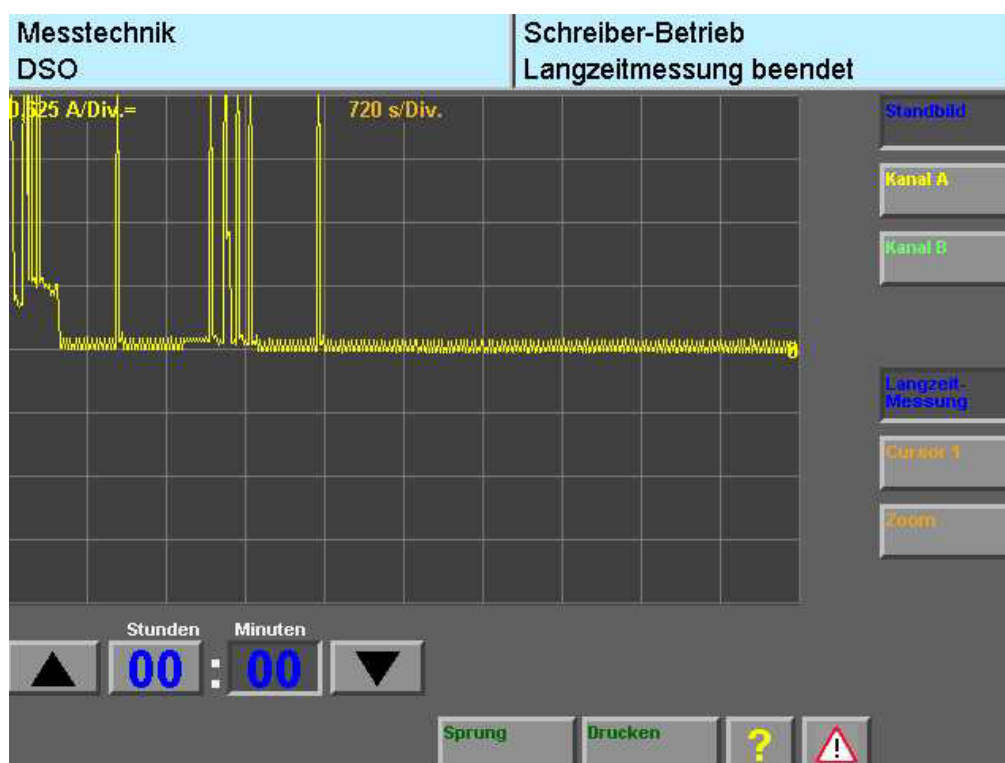
- Beispiel für i.O. Ruhestrommessung:

Abbildung 3: Beispiel für i.O. Langzeitruhestrommessung

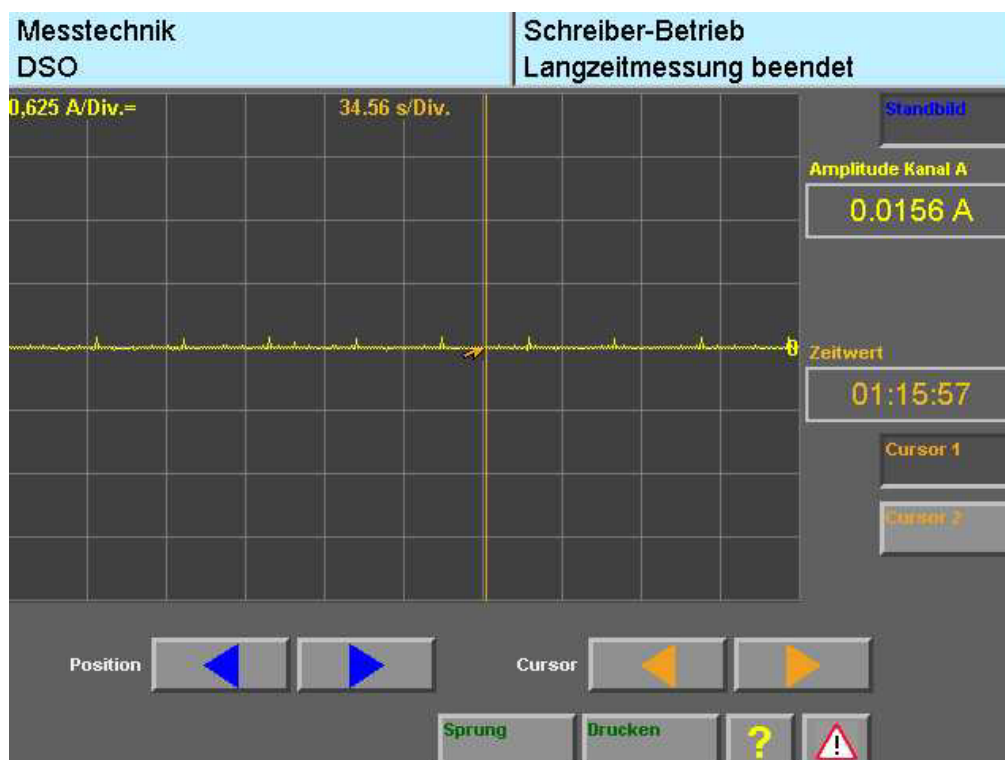
Abbildung 4: Beispiel für i.O. Langzeitruhestrommessung (gezoomt). Kleine Spitzen dürfen auftreten.

- Ist der Ruhestrom dauerhaft auf einen Wert kleiner 40 mA (15-39 mA) abgefallen? Kleine Spannungsspitzen wie in Abbildung 4 gezeigt, sind i.O. Auch ein kurzzeitiger Anstieg alle 2-3 Stunden auf max. 4 A sind i.O. (Öffnen der Ventile zur Niveauregulierung bei Luftfederung)

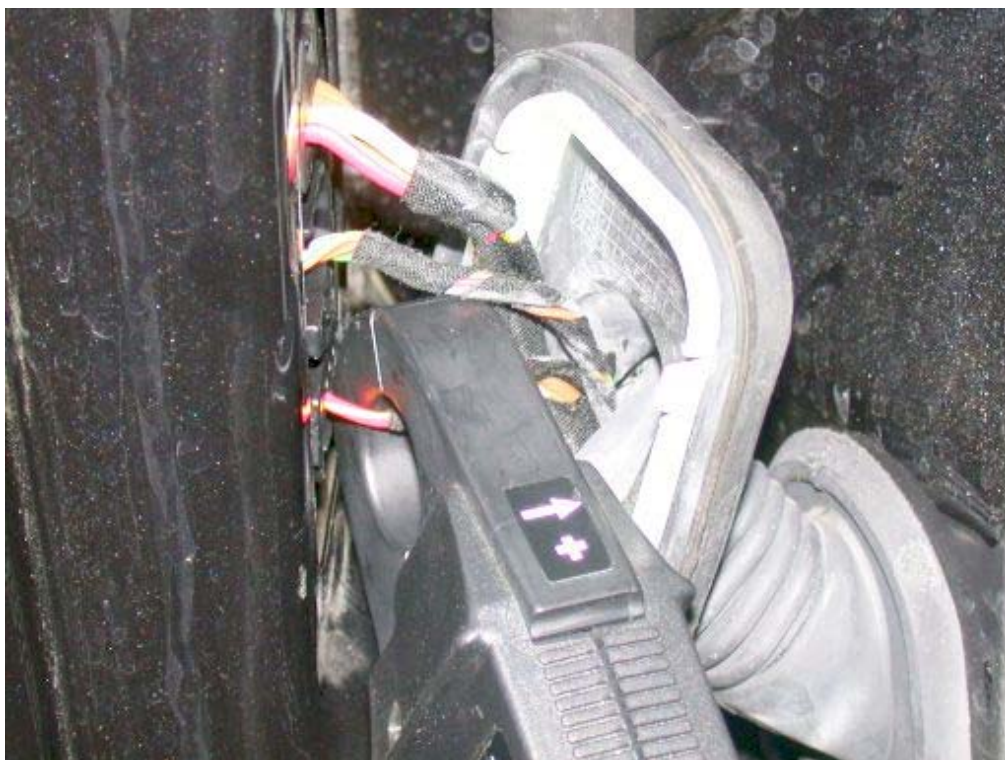
- Fehlerbild absichern, dazu
- Stromaufnahme in allen Türen beginnend mit der Beifahrer nacheinander messen, dazu
 - Kabelstrang-Tülle karosserie-seitig lösen
 - Stromzange kalibrieren
 - Stromzange um die rot/gelbe Leitung (unterer Stecker) legen, siehe Bild:

Abbildung 5: Strommessung Stromversorgung Tür

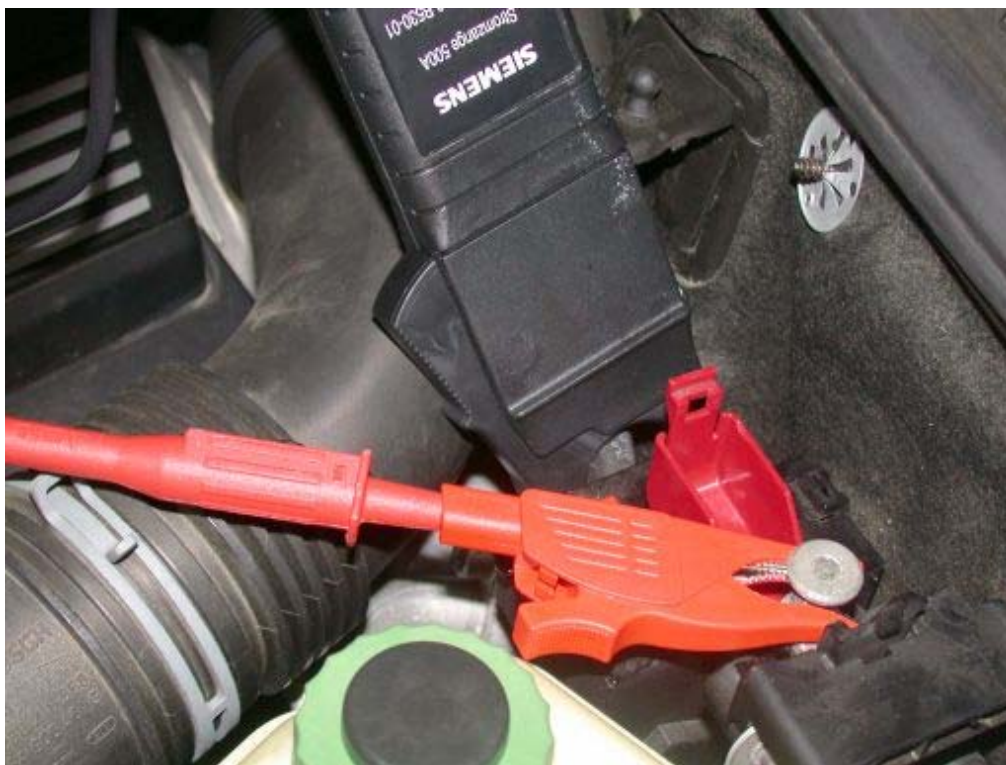
- Prüfung des Widerstandes der Generatorleitung, dazu
- VAS5051/VAS5051B in den Multimetermodus schalten
- Kanal 1: Spannungsmessung, Messbereich ± 2 V
- Kanal 2: Strommessung mit Stromzange 500 A
- Stromzange kalibrieren
- Stromzange um die Generatorleitung legen, Stromflussrichtung Richtung Fremdstartpunkt, siehe Bild
- Rote Messspitze mit Krokodilklemme aus dem Messhilfeset VAG1594C mit dem Pluspol des Fremdstartpunktes verbinden.

Abbildung 6: Anschluss von Stromzange und Messleitung zur Spannungsabfallmessung Generator +-Leitung

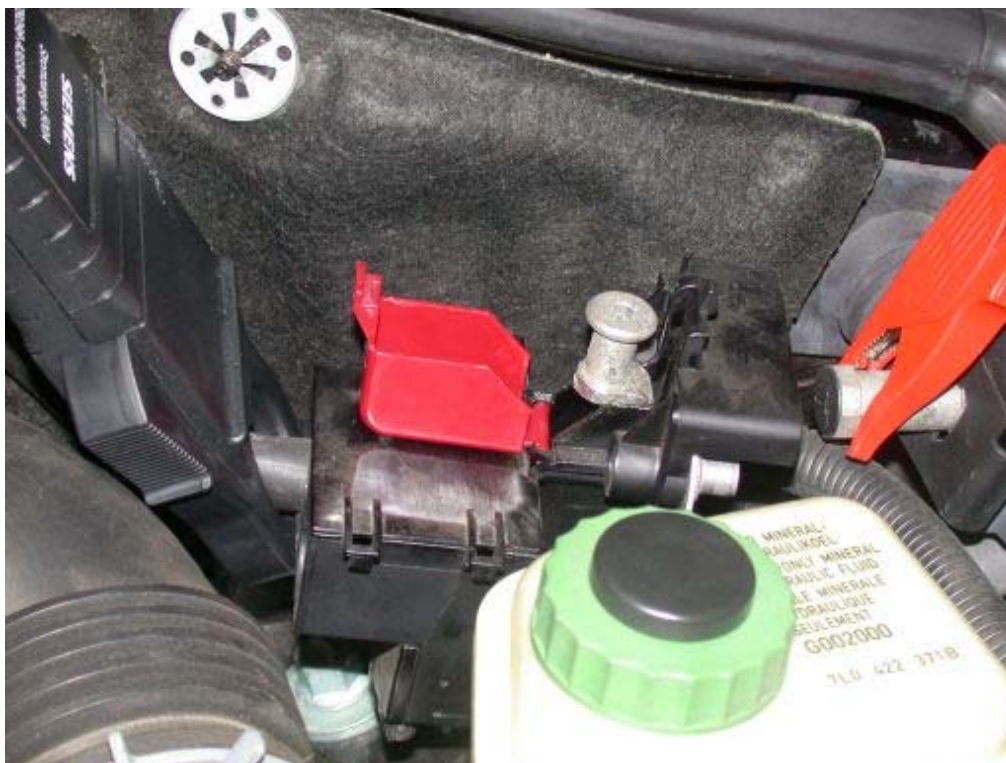
Abbildung 7: Anschluss von Stromzange und Messleitung zur Spannungsabfallmessung "Masseband"

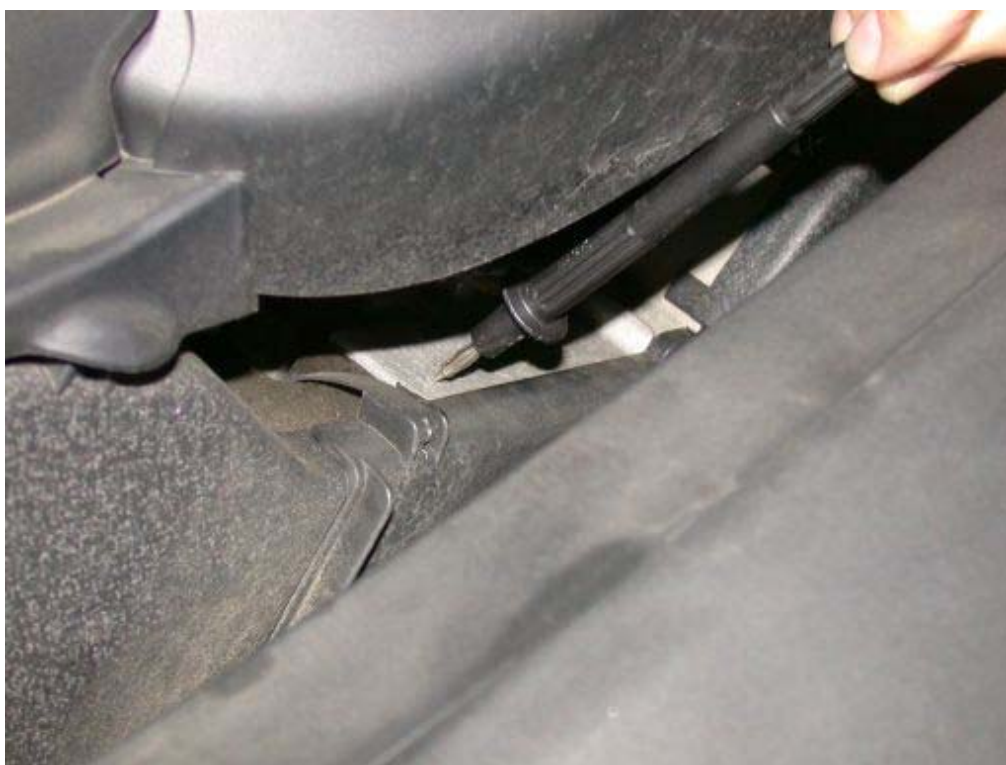
Abbildung 8: Anschluss der 2. Messleitung auf dem Motorblock für die Spannungsabfallmessung

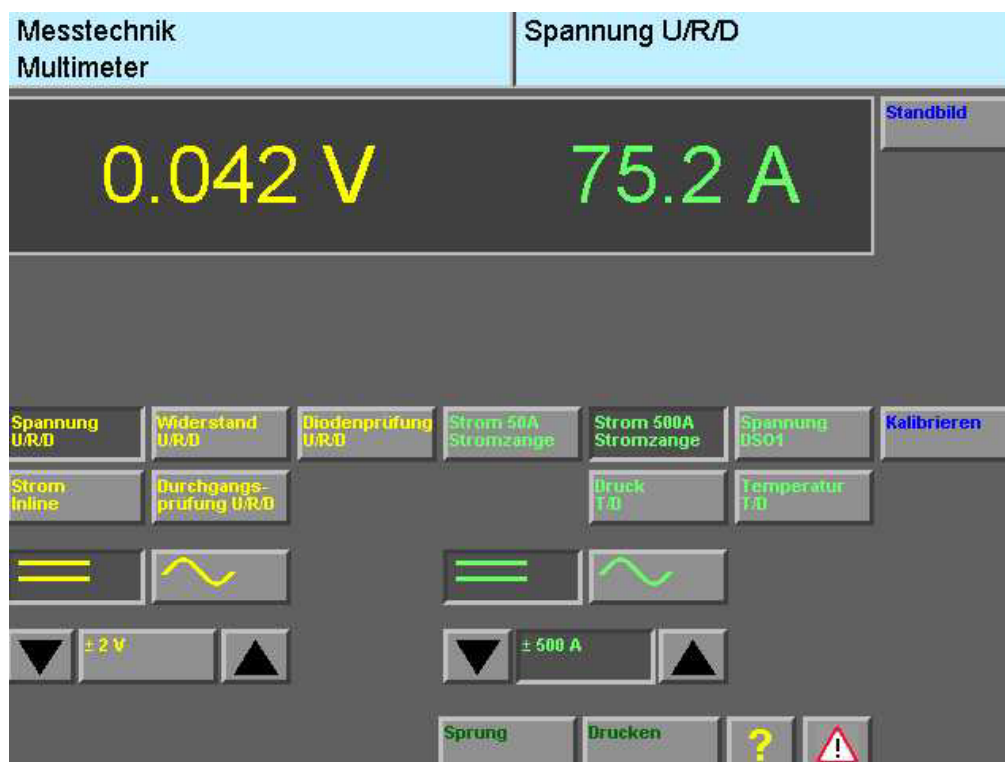
Abbildung 9: Beispiel für i.O. Spannungsabfallmessung

Der zulässige Widerstandswert der Leitung incl. ihrer geschraubten Verbindungen darf 2 mΩ nicht übersteigen. Die Tabelle enthält den zulässigen Spannungsabfall in Abhängigkeit vom Generatorstrom.

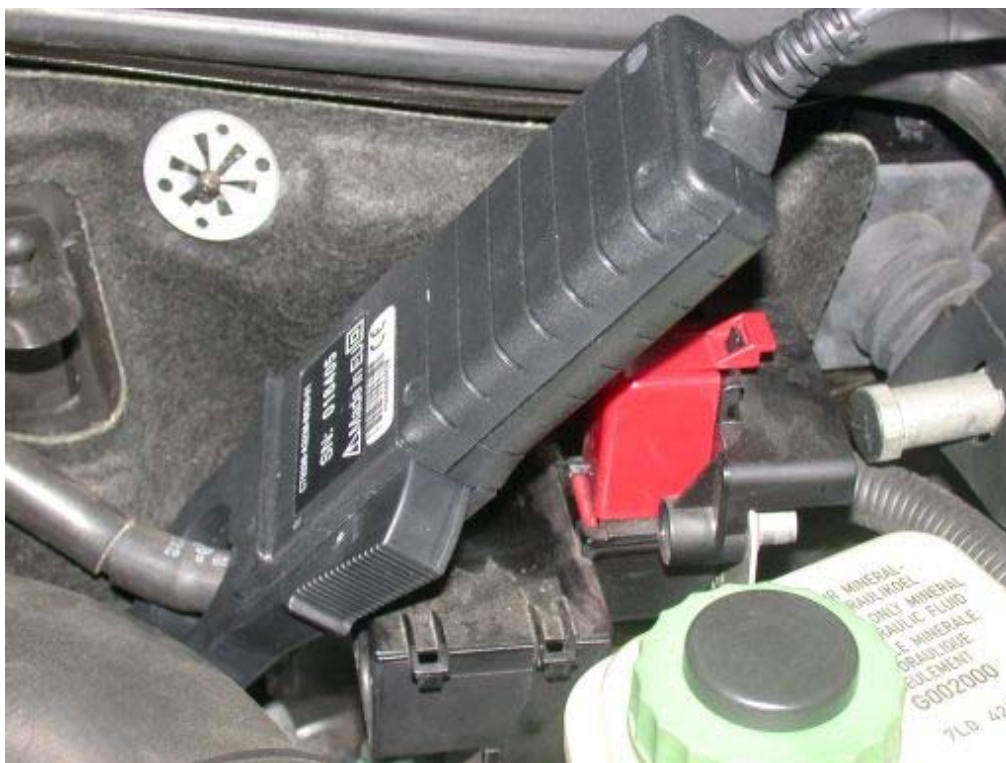
- Motor starten.
- Licht, Lüftungsgebläse, heizbare Heckscheibe einschalten.
- Falls der Starter nicht anläuft, Startstromkreis überprüfen, z.B. Startfreigaberelais (Sicherungsdose Wasserkasten links), Stromversorgungsrelais, etc.
- VAG5051 in Multimodus 500A schalten.
- Stromzange kalibrieren
- 500A Stromzange nahe Fremdstartpunkt um die Plus-Leitung Generator – Fremdstartpunkt legen, siehe Abbildung 10.

Abbildung 10: Anbringen der Stromzange an der Generatorleitung

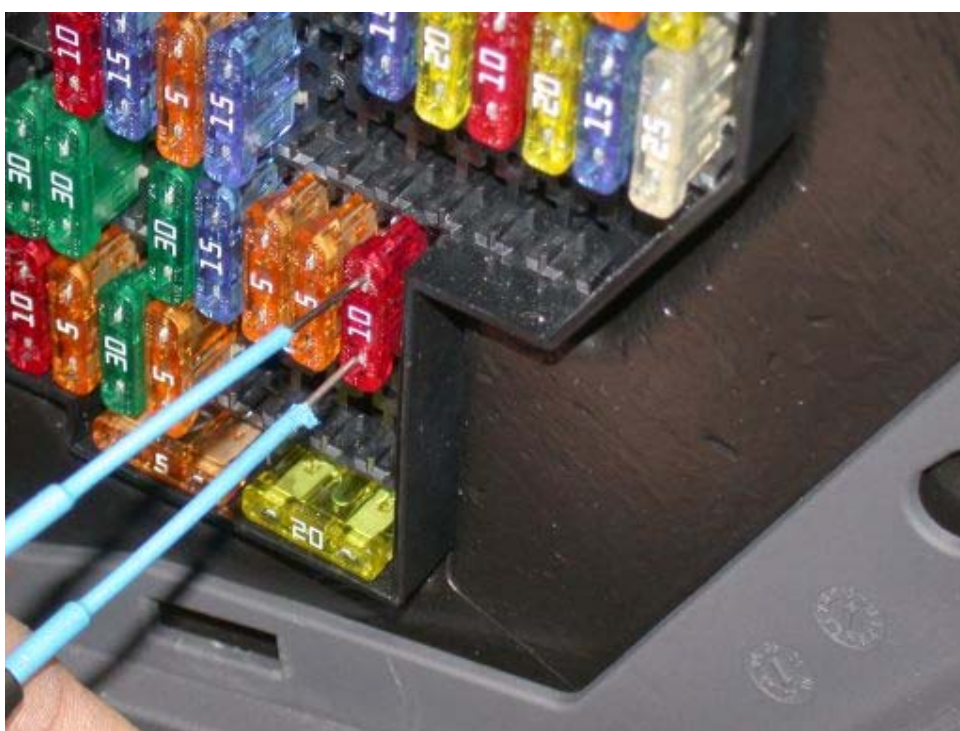
- Sicherungsbelegungsplan aus ELSA Stromlaufplan ausdrucken, um Spannungswerte eintragen zu können
- Um während des Messens den Gesamtruhestrom weiter beobachten zu können, den Tester VAS5051/VAS5051B in den Multimetermodus schalten, die 50A Stromzange kalibrieren und wie beim Punkt „Gesamtruhestrommessung“ beschrieben, um die Batterieminusleitung schließen und den Gesamtruhestrom weiter messen
- Multimeter VAG1526B in den „V=“ - Bereich (Gleichspannungsmessung) schalten
- Dünne und spitze Messspitzen aus Messhilfset VAG1594C auswählen.
- Beide Pole der Sicherung mit der Messspitze kontaktieren, siehe Bild

Abbildung 11: Strommessung über Sicherung

- Messwert in mV ablesen und in den Sicherungsbelegungsplan eintragen.
- Eingetragene Messwerte anhand der Tabelle in Stromwerte umrechnen.
- Spannungswerte > 50mV → Sicherung defekt

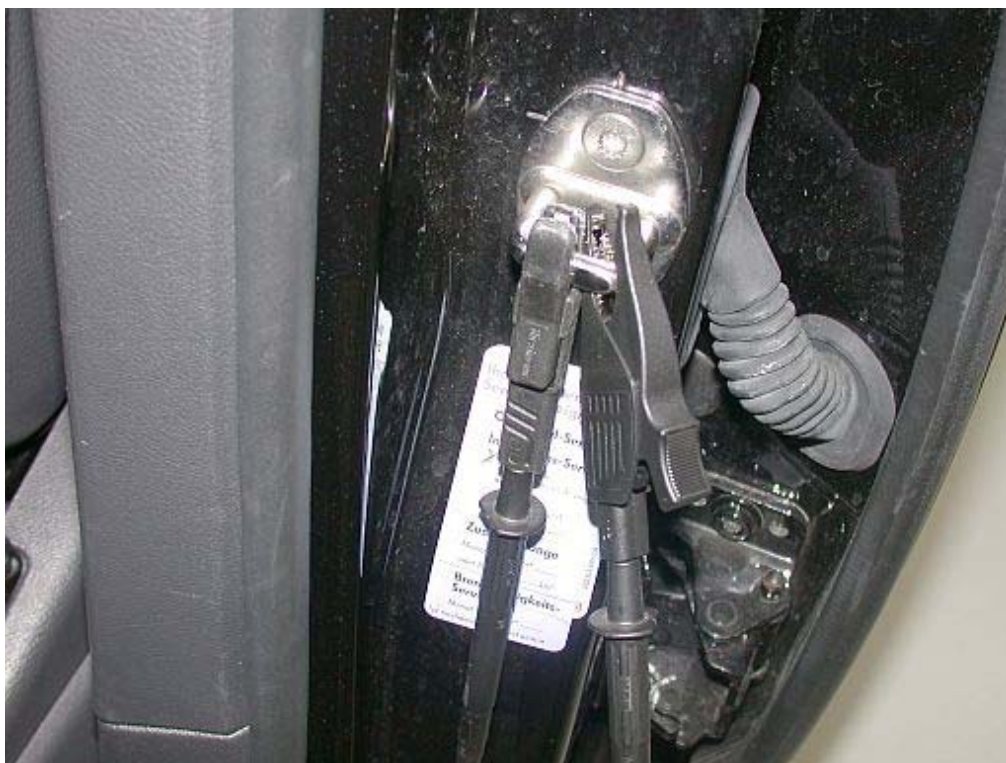
- Schalten Sie das VAS5051/VAS5051B in den DSO – Modus.
- Zum Kontaktieren der CAN-Leitungen benutzen Sie bitte isolierte Messspitzen aus dem Messhilfeset VAG1594C.
- Verbinden Sie bitte zuerst die Masseleitungen beider DSO- Eingänge mit Krokodilklemmen aus dem Messhilfeset VAG1594C mit dem Schließkeil B-Säule, siehe Bild

Abbildung 12: Kontaktierung der Messleitungen masseseitig zur CAN-Bus Messung

- Untere Lenksäulenverkleidung nach ELSA Reparaturleitfaden ausbauen.
- Verbinden Sie bitte zuerst die Masseleitungen beider DSO- Eingänge mit Krokodilklemmen aus dem Messhilfeset VAG1594C mit dem Schließkeil B-Säule, siehe Abbildung 12.

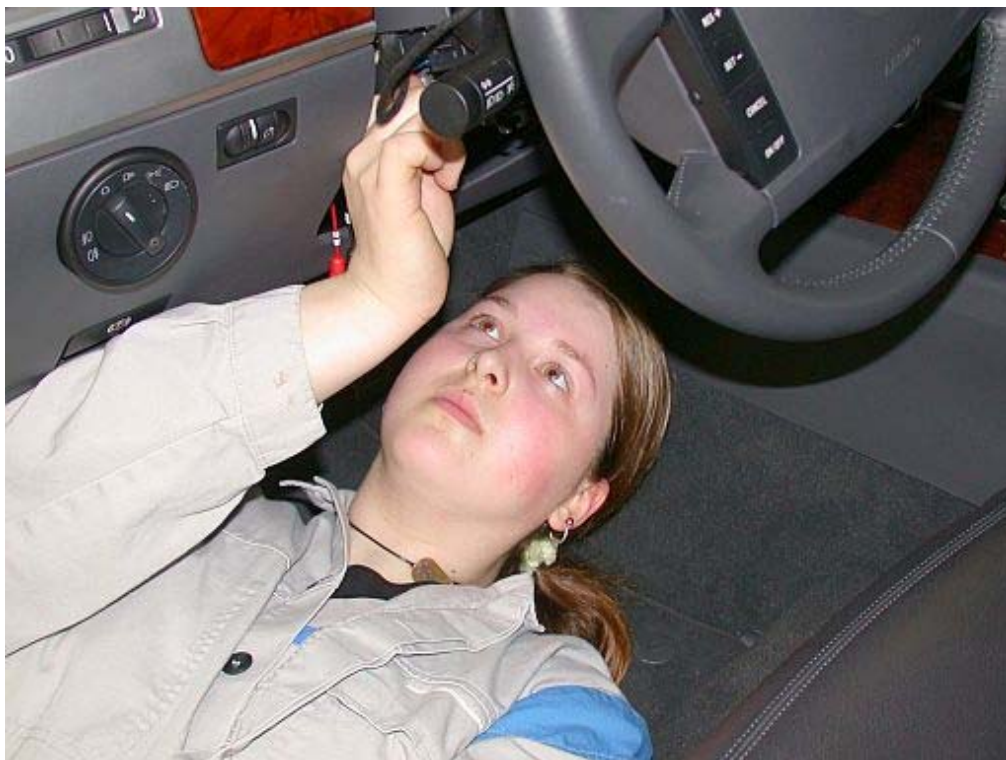
- Da die CAN-Leitungen beim Kontaktieren auf keinen Fall kurzgeschlossen werden dürfen, hier die Arbeitsposition, aus der sie am besten einsehbar sind. Ein Kurzschließen der CAN-Leitungen würde ein Wecken des Busses zur Folge haben und so die Messung verfälschen!!!

Abbildung 13: Arbeitsposition zum Kontaktieren der Messleitungen am CAN-Bus Komfort am Lenksäulenmodul

- Der Komfort-CAN wird am Radio / RNS geprüft, dazu
- Wählhebel in Stellung „P“ bzw. Schalthebel in 1. Gang.
- Schalthebel und Mittelkonsole mit dickem weichen Tuch oder Papier gegen Beschädigung schützen.
- Radio/RNS nach ELSA Reparaturleitfaden ausbauen aus der Schalttafel herausziehen und vorsichtig auf der abgepolsterten Mittelkonsole ablegen.
- Verbinden Sie bitte zuerst die Masseleitungen beider DSO- Eingänge mit Krokodilklemmen aus dem Messhilfeset VAG1594C mit dem Schließkeil B-Säule, siehe Seite 31, Abbildung 12.
- Verbinden Sie die DSO1-Signalleitung mit CAN- High, Kabelfarbe orange/lila, PIN T16e/9 und die DSO2-Signalleitung mit CAN- Low, Kabelfarbe orange/braun, PIN T16e/10 des Radios / RNS-Moduls, siehe Seite 32, Abbildung 13 und Seite 33, Abbildung 14

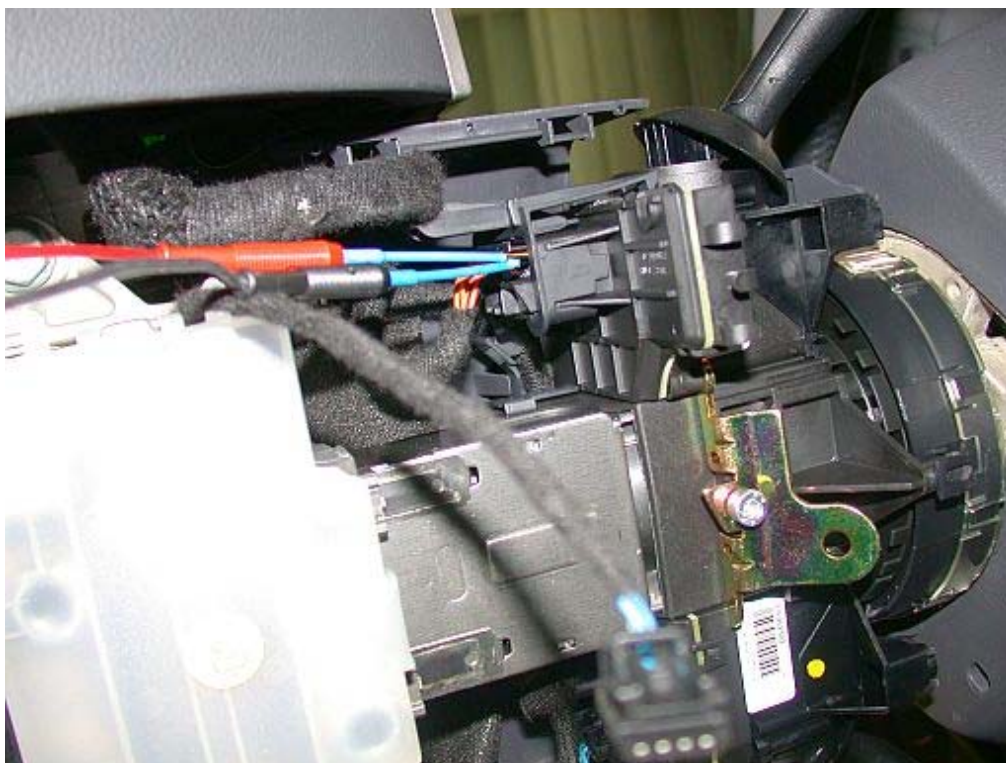
- Verbinden Sie die DSO1-Signalleitung mit CAN- High, Kabelfarbe orange/grün, PIN T16a/9 und die DSO2-Signalleitung mit CAN- Low, Kabelfarbe orange/braun, PIN T16a/8 des Lenksäulenmoduls, siehe Bild

Abbildung 14: Kontaktierung der Messspitzen am CAN-Bus Komfort

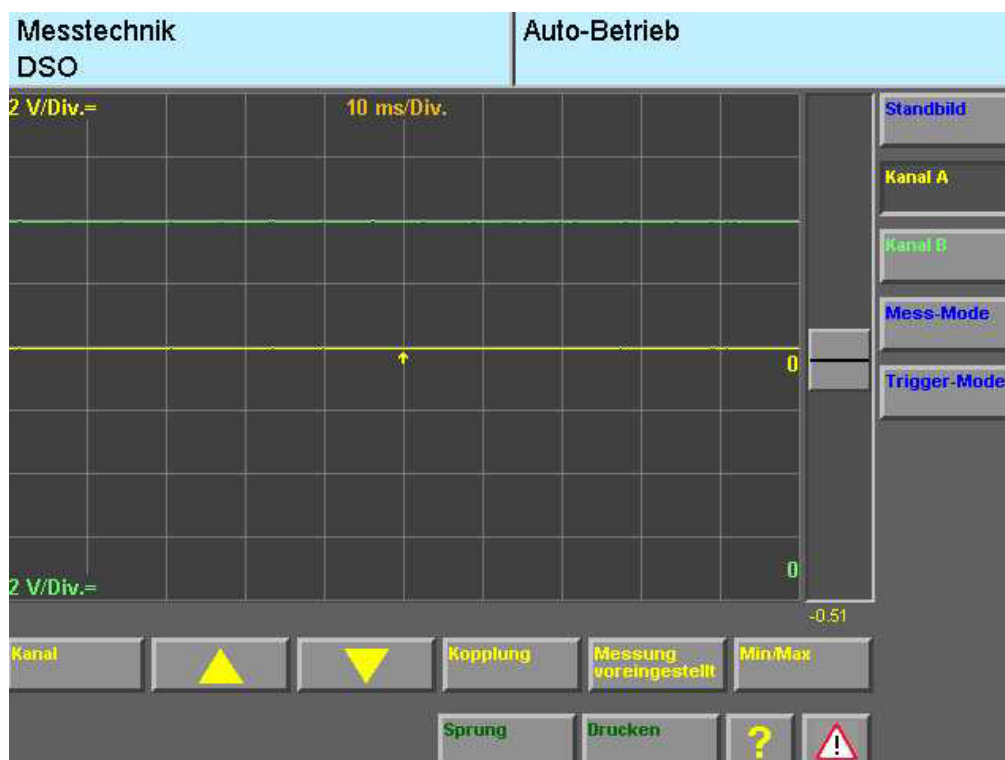
Beispiel i.O. – Messung:

Abbildung 15: Oszillogramm CAN in Busruhe (Kanal A: CAN H, Kanal B: CAN L)

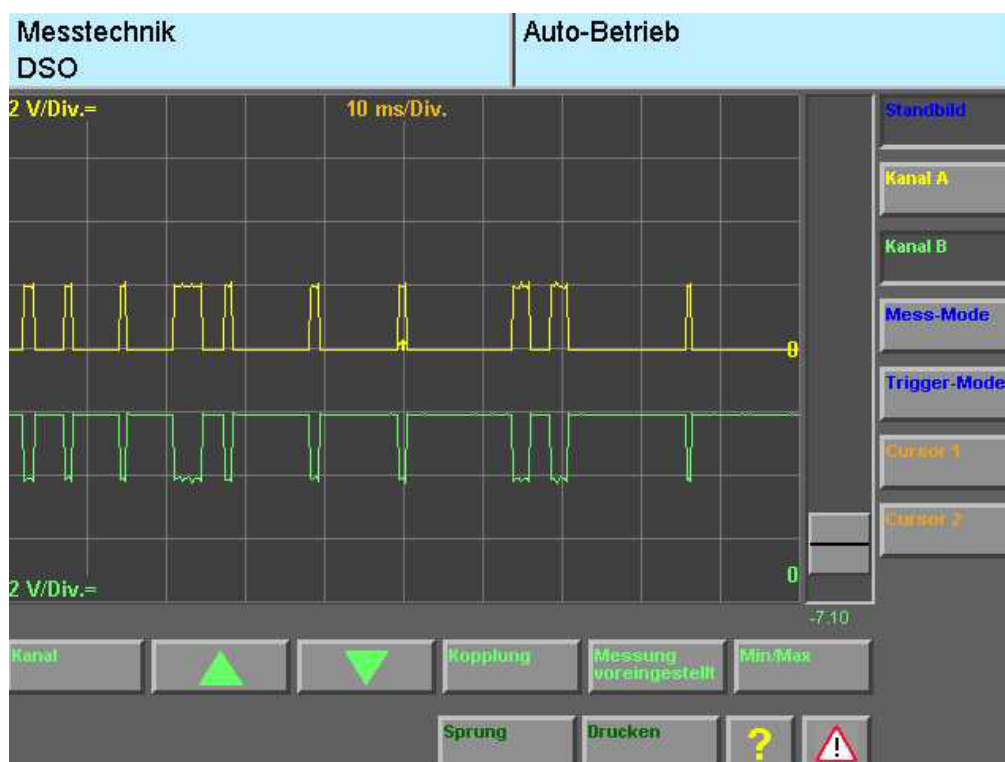
Beispiel CAN aktiv:

Abbildung 16: Oszillogramm CAN aktiv (Kanal A: CAN H, Kanal B: CAN L)

- Ist der Infotainment - CAN im Eindrahtbetrieb oder die Spannungen nicht immer symmetrisch (vergl. Seite 34, Abbildung 16) oder der Telefonverstärker bereits deaktiviert, dann Magnetfeldsonde / Kompass nach ELSA Reparaturleitfaden ausbauen und Gesamt Ruhestrommessung wiederholen. Wenn Ruhestrom < 40 mA, Magnetfeldsonde / Kompass nach ELSA Reparaturleitfaden ersetzen.

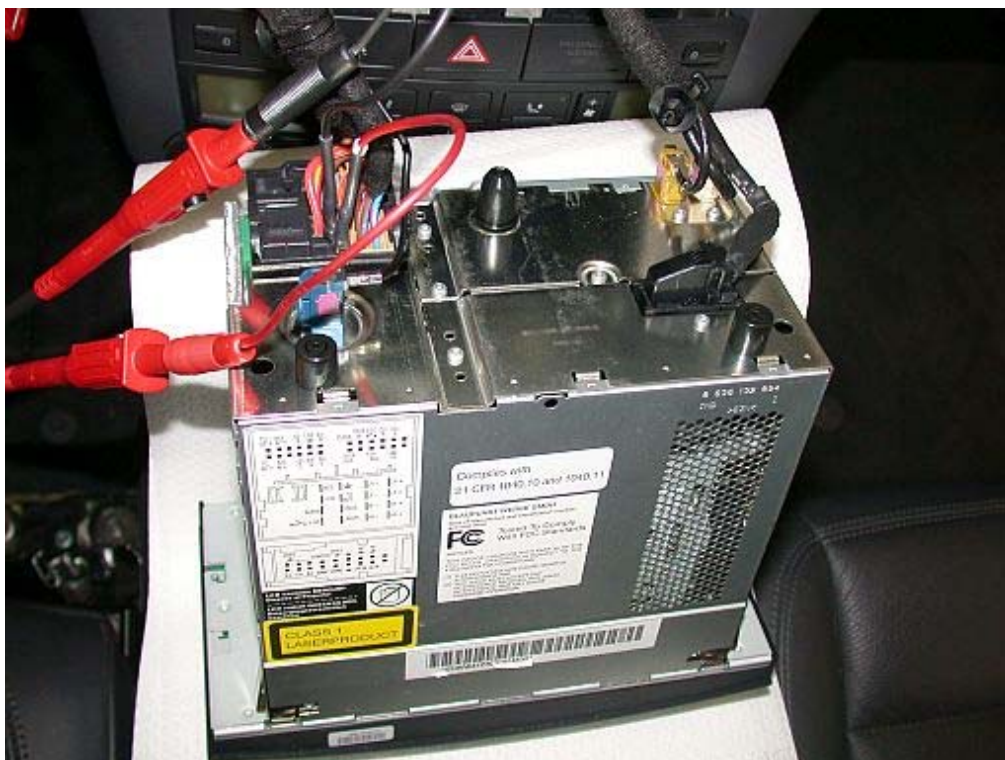
Abbildung 17: Kontaktierung der Messspitzen am CAN-Bus Infotainment

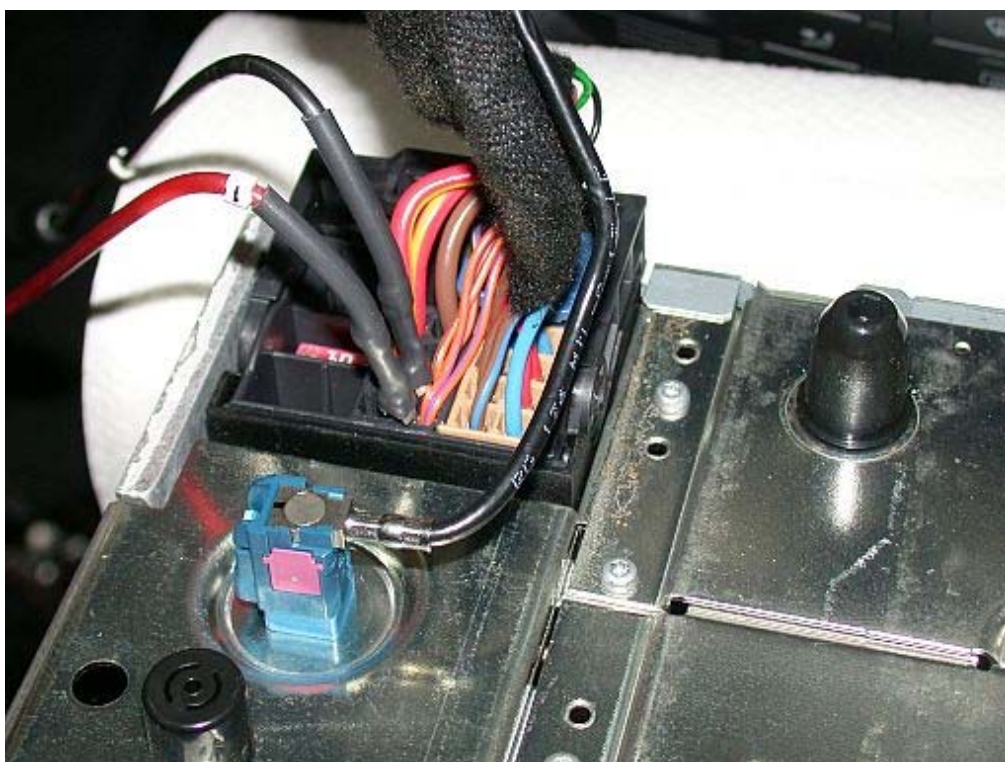
Abbildung 18: Kontaktierung der CAN-Infotainment Leitung am Radio
